# OBNOVA STŘECHY A KROVU FARY V NOVÉ HRADEČNÉ

Dobroslava Neckařová

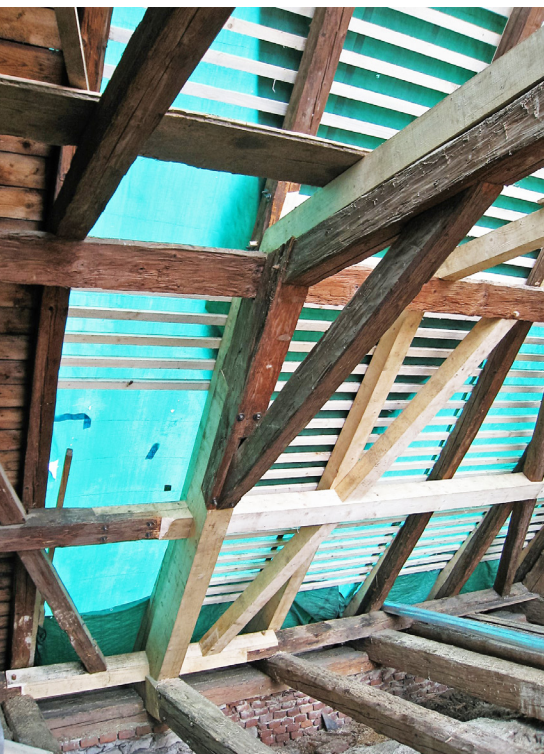
② Detail opravované konstrukce krovu, 2016.  
Foto Dobroslava Neckařová.

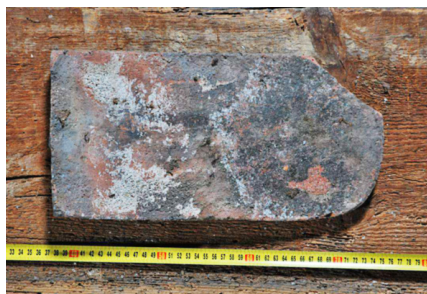
③ Fragment pálené režné segmentově zakončené bobrovky dochovaný v podkroví – lícová strana, 2014. Foto Ondřej Belšík.

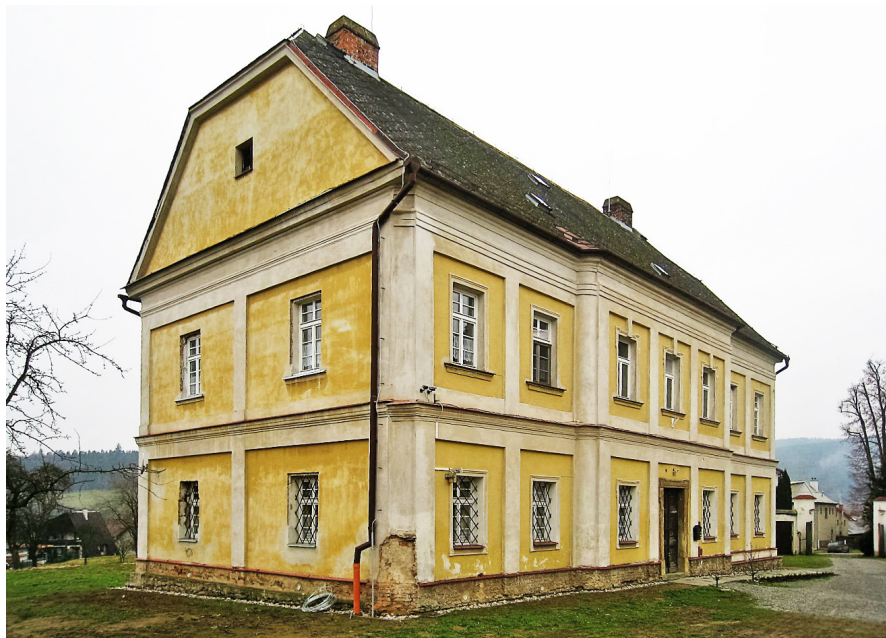
④ Fara před opravou střechy a krovu, 2014. Foto Dobroslava Neckařová.

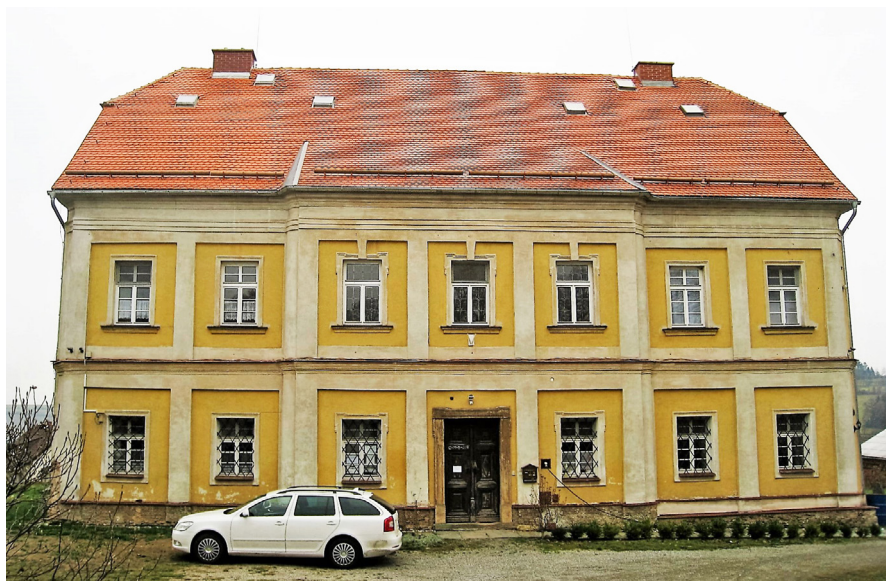
⑤ Fara po opravě střechy a krovu, 2016. Foto Dobroslava Neckařová.

čov. V roce 2014 byla zahájena oprava střechy a krovu, která byla spolufinancována příspěvkem z Havarijního programu Ministerstva kultury ČR (2014: 340 000 Kč, 2015: 300 000 Kč, 2016: 500 000 Kč), vlastníkem, Krajským úřadem Olomouckého kraje a Obecním úřadem v Nové Hradečné. Práce realizovala firma ROOFS. CZ GROUP a. s. z Olomouce. Po částech se opravovaly poškozené části krovu, převážně formou výměny kus za kus nebo tzv. protézováním ②, byla položena nová střešní krytina (režné pálené cihlově červené bobrovky) a byly osazeny nové titanzinkové klempířské prvky. V polovině letošního roku došlo k další výměně faráře a na faru nastoupil P. Karel Janečka. V současnosti jsou práce na rekonstrukci střechy a krovu již dokončeny. Díky dobré spolupráci vlastníka a stavební firmy byla kvalitně opravena část kulturní památky a došlo i k obnově původního historického vzhledu střechy.
